Brico

By Carles Casamor & Marta Gabàs ©

A57N

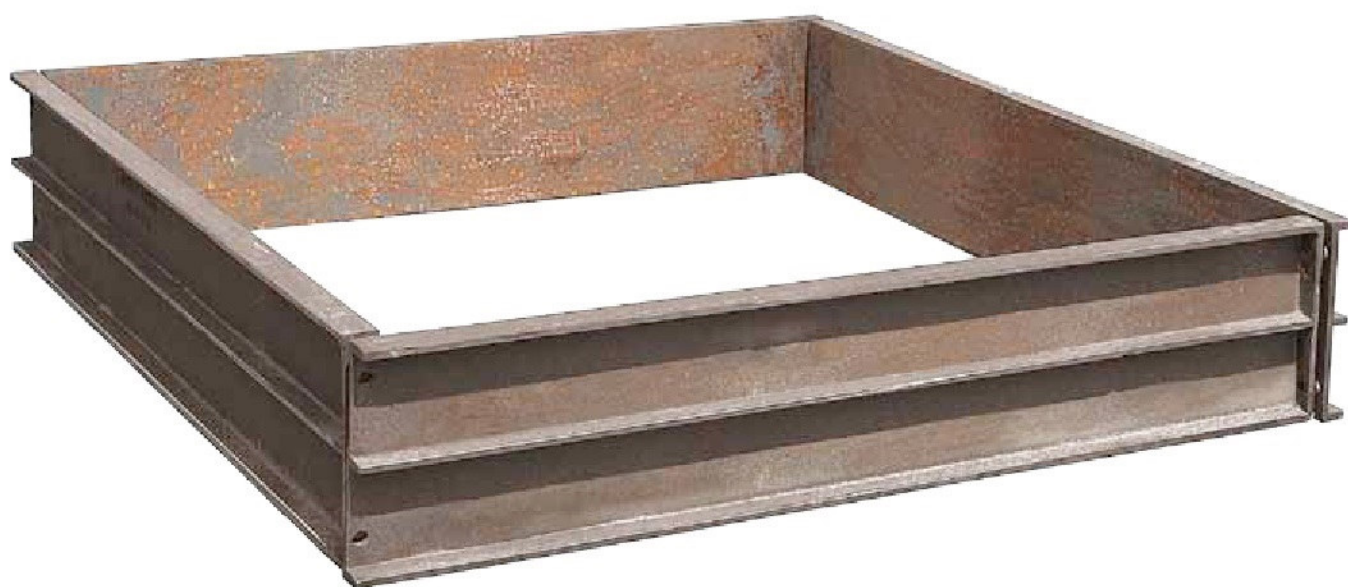
Ref.	A	B	H
A54N	800	800	200
A55N	1000	1000	200
A56N	1200	1200	200
A57N	1400	1400	200
A58N	1600	1600	200

Ductile iron, unpainted (oxidated). Supplied in 4 parts. Recommended anchoring: Self-anchoring with bolts and concrete.
NOTE: THESE PLANTERS COME DELIVERED WITH NO INITIAL RUSTING. THE RUSTINESS FROM CORTEN STEEL EVOLVES OVERTIME, WHICH MEANS THAT THIS MATERIAL SOONER OR LATER WILL GET RUSTY DEPENDING ON THE HUMIDITY AND TEMPERATURE LEVELS
